## Efficacia ambientale dello Standard di Condizionalità 1.1c (manutenzione della rete idraulica aziendale e della baulatura) e valutazione del differenziale economico di competitività a carico delle aziende agricole

©Copyright P. Bazzoffi et al., 2015  
Licenziatario PAGEPress, Italy  
Italian Journal of Agronomy 2015; 10(s1):707  
doi:10.4081/ija.2015.707

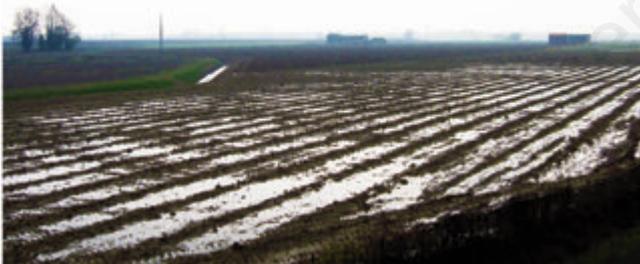
Figura 1. Ristagni idrici in un terreno di pianura del padovano.

Leggendo il testo che descrive questo impegno, si comprende come il parametro ambientale principale oggetto del monitoraggio debba essere la conservazione della struttura del suolo in quanto correlabile all'erodibilità del suolo e quindi all'erosione. Come noto, una struttura del suolo resistente predispone il suolo alla resistenza all'erosione (Renard *et al.*, 1997; Cogo *et al.*, 1984). Bisogna però osservare che lo standard 1.1c obbliga il beneficiario dei pagamenti diretti sia alla manutenzione della rete idraulica aziendale sia alla manutenzione della baulatura dei campi (Figure 1 e 2).

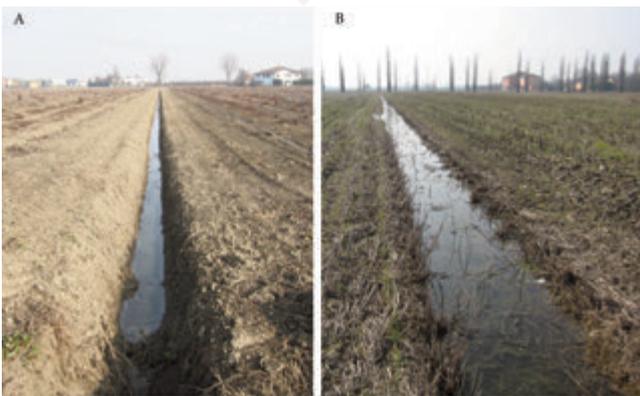
Figura 2. Lo Standard 1.1c impegna alla manutenzione della rete idraulica aziendale. (A) fosso mantenuto correttamente e (B) fosso invaso da vegetazione erbacea che non assicura un efficace sgrondo delle acque dai campi.

Sempre dal testo del decreto si evince che i terreni di elezione per l'applicazione dello standard 1.1c siano quelli in pianura. Infatti, il decreto n. 30125/2009 ed anche il decreto sulla n.180/2015 non specificano per lo standard 1.1c, come invece avviene per lo standard 1.1a (fossi acquai temporanei), che: "tale impegno interessa i terreni declivi che manifestano fenomeni erosivi evidenziabili dalla presenza di incisioni diffuse (rigagnoli) in assenza di sistemazioni", inoltre la Circolare AGEA 2014 Prof. N. ACIU. 2014.529 determina nel seguente modo l'infrazione per questo standard 1.1c: "Si ha infrazione alla presente Norma nel caso in cui siano rilevate le seguenti non conformità agli impegni applicabili all'azienda: [...] 1.1.4. assenza della manutenzione della rete idraulica, con contemporanea presenza di ristagni idrici" (Figura 2).

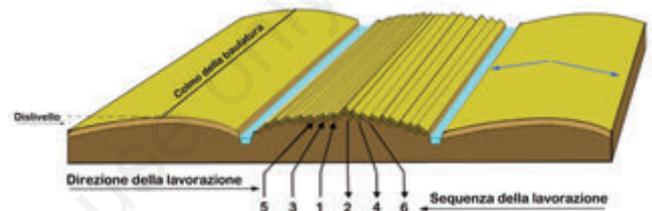
Figura 3. Realizzazione della baulatura attraverso la "lavorazione a colmare" e indicazione del dislivello da valutare in campo per definire i criteri di infrazione. Immagine rieditata, tratta da [http://en.wikipedia.org/wiki/Ridge\\_and\\_furrow](http://en.wikipedia.org/wiki/Ridge_and_furrow).

La baulatura consiste nel realizzare un profilo convesso della superficie del terreno ottenibile attraverso ripetute arature "a colmare"<sup>4</sup> o attraverso riporti di terreno eseguiti con ruspe o livellatrici (Figura 3).

Tipicamente, il dislivello fra limite del campo lungo il fosso laterale e colmo della baulatura è di 30-40 cm nelle sistemazioni del meridione; 60-80 cm nelle sistemazioni emiliane e 150 cm in quelle padovane. A questi valori può essere fatto riferimento per la definizione dei criteri di infrazione.

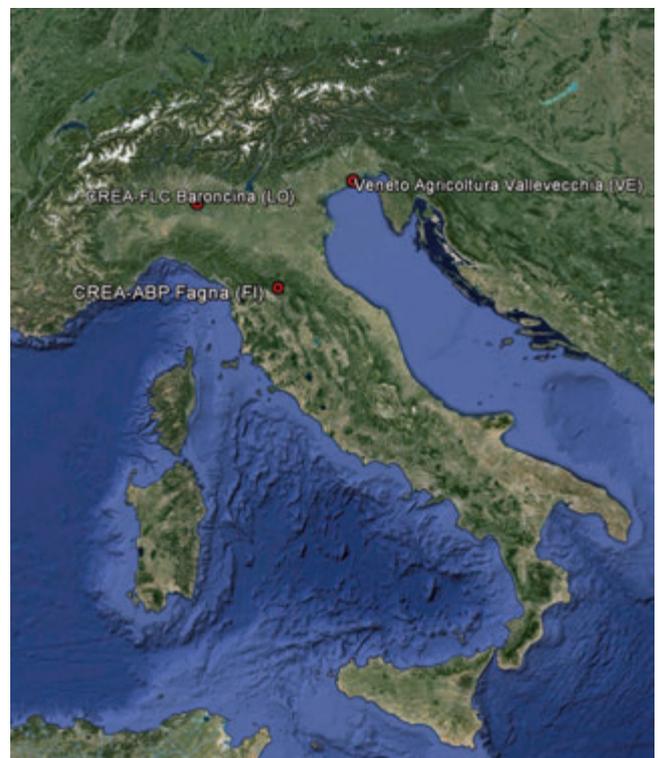
Figura 4. Localizzazione dei siti di monitoraggio.

Il monitoraggio dello standard 1.1c è stato condotto in tre aziende agricole sperimentali (Figura 4):

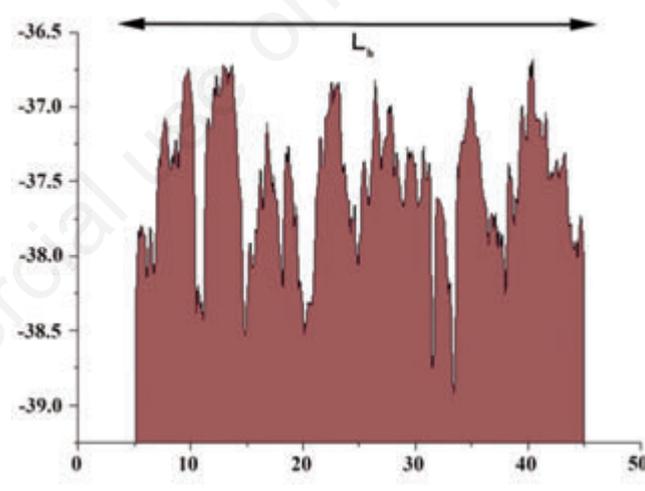
Figura 5. Profilo superficiale di suolo per il calcolo dell'indice di tortuosità T.

L'indice di tortuosità T viene espresso dalla seguente equazione:

$$T = \frac{100 \text{ cm (lunghezza della catena distesa)}}{X \text{ cm (lunghezza effettiva in linea retta fra le due estremità)}} \quad (\text{eq. 3})$$

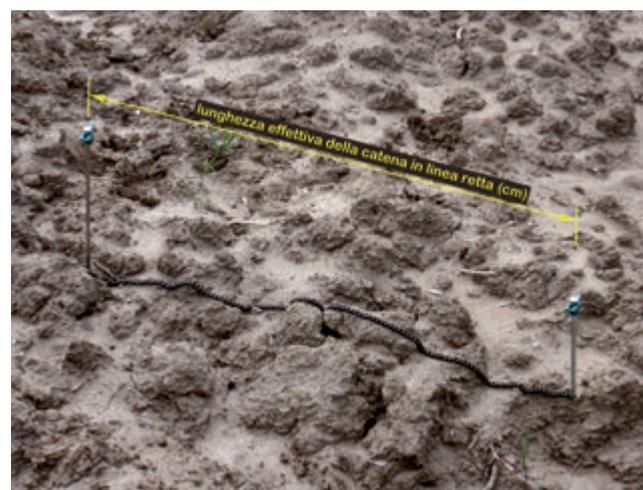
Figura 6. Misure dell'indice di tortuosità con il metodo della catenella. Esempio di rilievo in campo di una delle sezioni.

Per il calcolo della RR (dimensionalmente una lunghezza, L) è necessario, come detto sopra, procedere ad una preliminare eliminazione di trend lineari o non lineari eventualmente presenti sull'intero profilo. Nel presente monitoraggio la rugosità superficiale del suolo è stata determinata attraverso l'indice di Tortuosità (Boiffin, 1984), definito come il rapporto fra la lunghezza totale dello sviluppo di una sezione superficiale del suolo (transetto) e la sua proiezione perpendicolare sul piano (Figura 5). Nel progetto MO.NA.CO. l'indice di tortuosità è stato rilevato con il metodo della catenella (Bertuzzi *et al.*, 1990), cioè utilizzando una "roller chain" (catena da bicicletta) della lunghezza di 100 cm. In pratica la catenella viene appoggiata sul suolo, adattandola

alla morfologia delle zolle, misurando poi la lunghezza effettiva della catenella in linea retta fra le due estremità (lunghezza della catena appoggiata al suolo) (Figura 6).

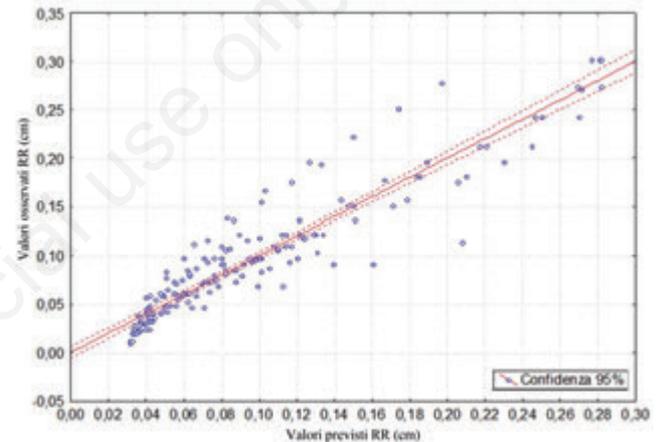
Figura 7. Valori di RR previsti ed osservati con il modello di regressione (eq. 6).

L'indice di tortuosità (T) è stato trasformato nel corrispondente valore di random roughness (RR) attraverso l'equazione di regressione (6), con  $R^2=0,88$ , ricavata ponendo RR come variabile dipendente e T come variabile indipendente su un dataset di 179 osservazioni ed elaborando con il software MRIC (Borselli, 1998) altrettanti profili superficiali si suolo ottenuti in diverse ricerche pregresse presso CREA-ABP (l'equazione è valida solo per valori di  $RR \leq 0,3$  cm). Il riepilogo della regressione è indicato in Tabella 1, mentre il grafico dei valori previsti ed osservati è riportato in Figura 7.

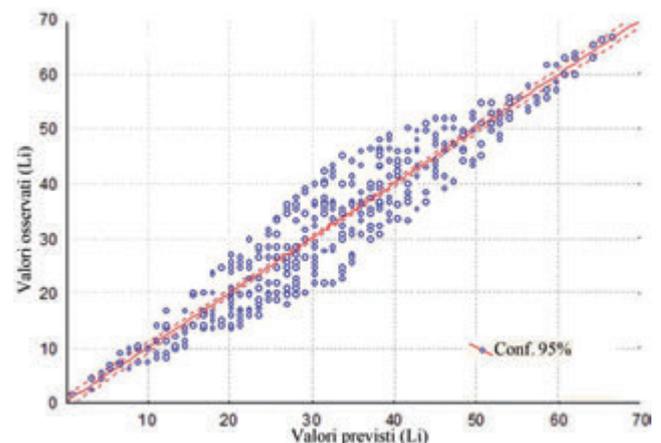
Figura 8. Valori previsti e osservati della variabile  $Li$  con il modello di regressione.

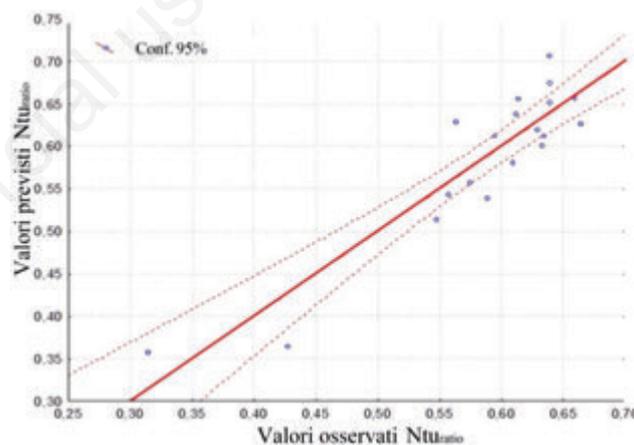
**Figura 9. Valori previsti e osservati della variabile NTU<sub>ratio</sub> con il modello di regressione.**

I valori della variabile NTU<sub>ratio</sub> stimato previsti e osservati con il modello di regressione sono mostrati in Figura 9. Utilizzando la Tabella 5 è possibile attribuire la classe di rischio di incrostamento attraverso il valore di NTU<sub>ratio</sub> stimato.

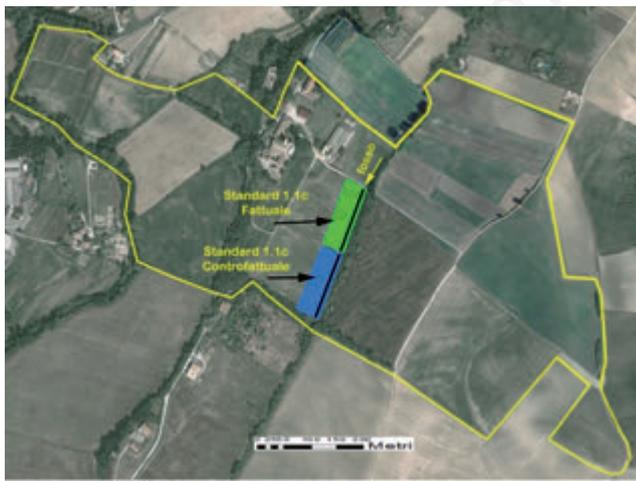
Figura 10. Azienda Fagna (CREA-ABP) e localizzazione delle parcelle interessate dal monitoraggio (Standard 1.1c).

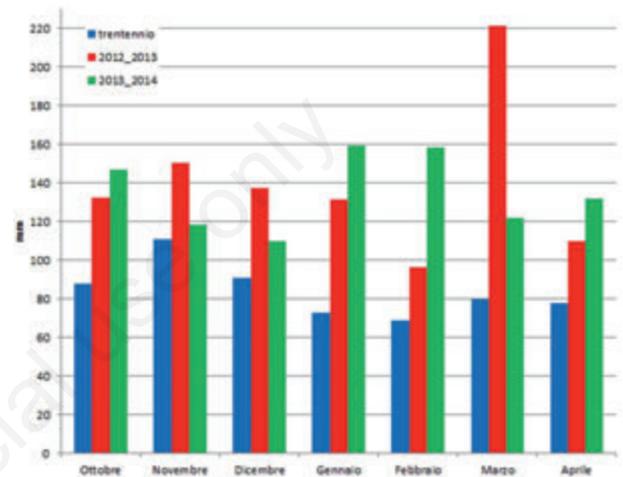
Figura 11. Azienda Fagna: piogge mensili nel periodo di monitoraggio e piogge medie trentennali.

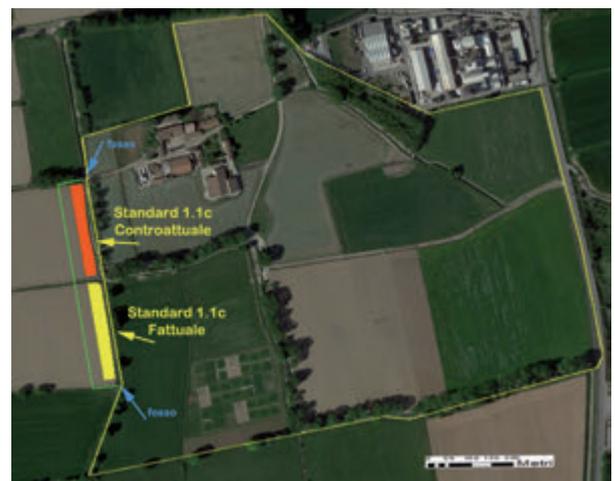
Figura 12. Azienda Baroncina (CREA-FLC) e localizzazione delle parcelle interessate dal monitoraggio (Standard 1.1c).

L'azienda Baroncina (Figura 12) è ubicata nelle di Lodi Le Coordinate WGS84 del centroide aziendale sono le seguenti: N 45° 17' 32,97"; E 9°

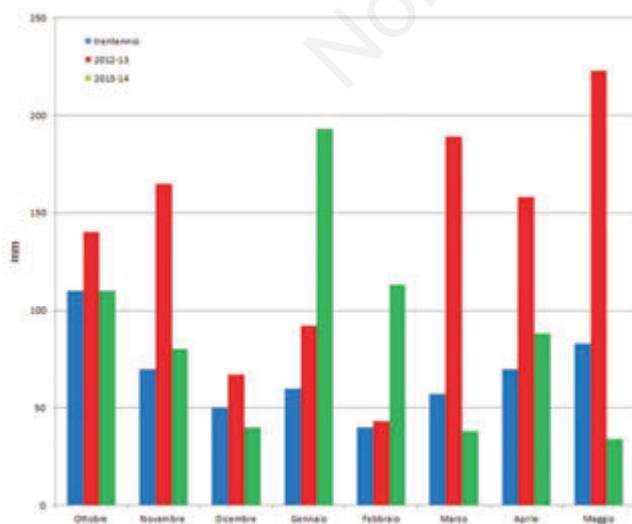
Figura 13. Azienda Baroncina: piogge mensili nel periodo di monitoraggio e piogge medie trentennali.

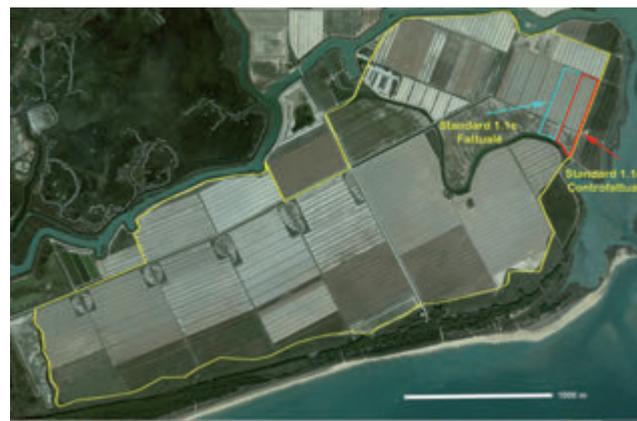
Figura 14. Azienda Vallevecchia (Veneto Agricoltura) e localizzazione delle parcelle interessate dal monitoraggio (Standard 1.1c).

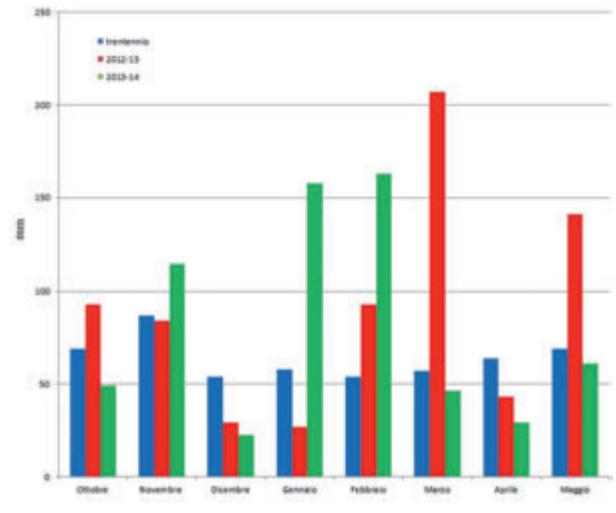
Figura 15. Azienda Vallevecchia: piogge mensili nel periodo di monitoraggio e piogge medie trentennali.

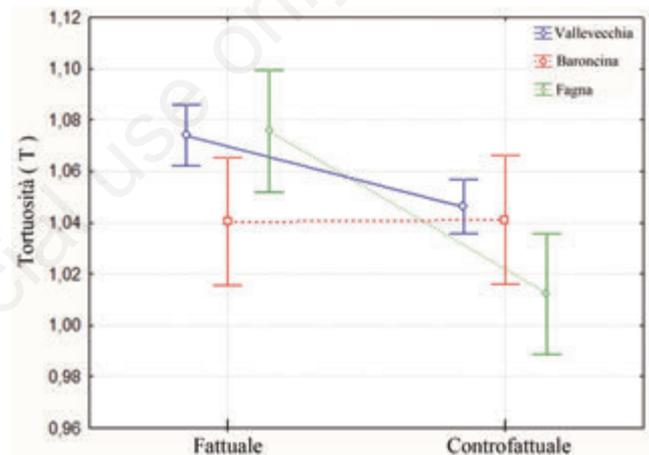
Figura 16. Medie dell'indice di Tortuosità (T); tesi Fattuale vs. Controfattuale separatamente sulle 3 aziende. Le barre verticali indicano gli intervallo di confidenza  $\pm 95\%$ .

Nella Tabella 10 e nella Figura 16 sono mostrate le medie dei valori rilevati dell'indice di tortuosità (T) nelle tre aziende in relazione ai due trattamenti Fattuale (con pulizia del fosso collettore) e Controfattuale (in condizione di degrado funzionale, interrato e con vegetazione erbacea-arbustiva). La medesima Tabella 4 mostra il test di Duncan di separazione delle medie dal quale si evince che nell'azienda Fagna la rugosità del suolo è significativamente superiore del 5,9% nel trattamento fattuale rispetto al controfattuale. Nell'azienda Vallevecchia la differenza (F-CF) è risultata del 2,6% senza raggiungere la significatività statistica, mentre nell'azienda Baroncina non si rileva differenze fra tesi.

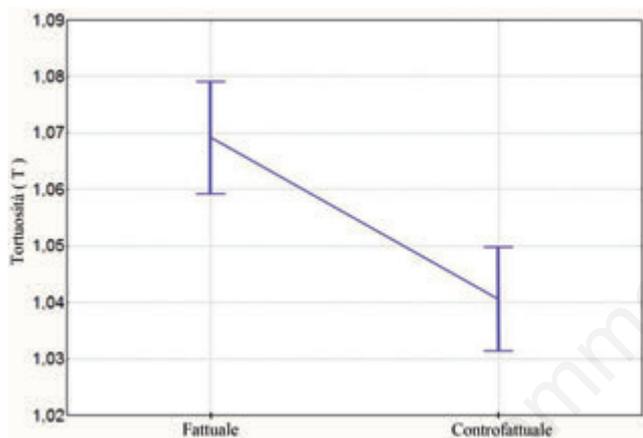
Figura 17. Test di significatività per l'indice di Tortuosità (T); tesi Fattuale vs. Controfattuale nel complesso delle 3 aziende. Le barre verticali indicano gli intervalli di confidenza  $\pm 95\%$ .

Nell'insieme delle aziende il trattamento fattuale mostra mediamente un indice T significativamente superiore al trattamento controfattuale (Tabella 12 e Figura 17). La separazione delle medie con il test di Duncan mostra che mediamente il valore dell'indice T per il trattamento fattuale è significativamente più alto del 2,7% rispetto al trattamento

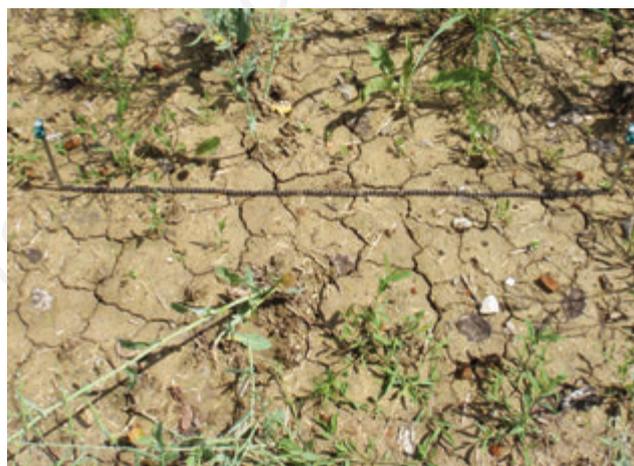
Figura 18. Evidenze della degradazione della struttura e dell'incrostamento nell'azienda Fagna.

Gli indici  $I_{ci}$ , NTU, e DS mostrano una di fragilità di struttura da media a elevata per i suoli delle tre aziende in esame. Questo spiega la mancanza di differenze agronomicamente apprezzabili del parametro rugosità del suolo, in relazione alle abbondanti piogge e ai lunghi periodi di impantanamento occorsi nelle annate agrarie di monitoraggio. Nella Tabella 13 si riporta il giudizio complessivo sulla fragilità di struttura in relazione ai ristagni idrici suolo e il rischio di incrostamento per i suoli delle aziende di monitoraggio basato sugli indici  $I_{ci}$ , NTU e DS. Oltre alle misure della rugosità superficiale si sono effettuate valutazioni agronomiche qualitative dello stato dei campi nei momenti delle misurazioni (Tabella 14 e Figura 18). Da esse si evince che i ristagni idrici sono stati piuttosto frequenti nei mesi di monito-
